Abteikirche Otterberg

Alternative Bezeichnungen: Simultanpfarrkirche Mariä Himmelfahrt, Klosterkirche

Die Abteikirche in Otterberg wurde vermutlich um 1250 errichtet. Sie war Teil einer Klosteranlage der Zisterziensermönche in Otterberg. Neben dem Kapitelsaal und Teilen der Außenmauern des katholischen Pfarrheims, ist die Abteikirche das einzige erhaltene Bauwerk des ehemaligen Otterberger Klosters.

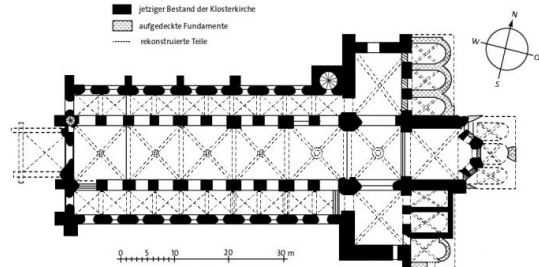
Grundriss der Abteikirche in Otterberg (Anne Parlow, 2020)

Die dreischiffige Pfeilerbasilika mit östlichem Querhaus und fast quadratischer **Vierung**, zeichnet sich durch ihre Kreuzform aus. Die Kreuzarme sind unterschiedlich lang und der Chor wurde durch eine polygonale **Apsis** erweitert. Die Kirche weist einschließlich der Chorkapellen eine Länge von knapp achtzig Metern auf. Mit ihrer einstigen Vorhalle vor dem Westportal war die Kirche sogar noch länger. Heute sind von der Vorhalle nur noch Abbruchstellen erkennbar. Das Querhaus weist eine Breite von etwa 36 Metern auf. Bis zum Dachfirst beträgt die Höhe knapp 26 Meter. Das Kirchengebäude wurde aus gelblich-weißem Sandstein geschaffen, der wahrscheinlich in der näheren Umgebung gewonnen wurde.

An der Außenwand, an der Ecke des nördlichen Seitenschiffs zum nördlichen Querhaus ist ein viereckiger Treppenturm angebaut. Der ehemalige Kreuzgang schloss in südlicher Richtung an die Längsseite der Abteikirche an.

Ebenfalls typisch für einen Bau der Zisterzienser waren die neun angegliederten Nebenkapellen. Es handelte sich dabei um sechs Querhauskapellen und drei Chorkapellen, die sich an den Ostwänden der Kreuzarme sowie an der Apsis am Altarraum befanden. Die Taufkapelle und die Sakramentskapelle mit Tabernakel sind am südlichen Querhaus noch vorhanden. Die übrigen Kapellen wurden 1650 abgebrochen und sind nur noch an ihren Abbruchstellen am Mauerwerk erkennbar.

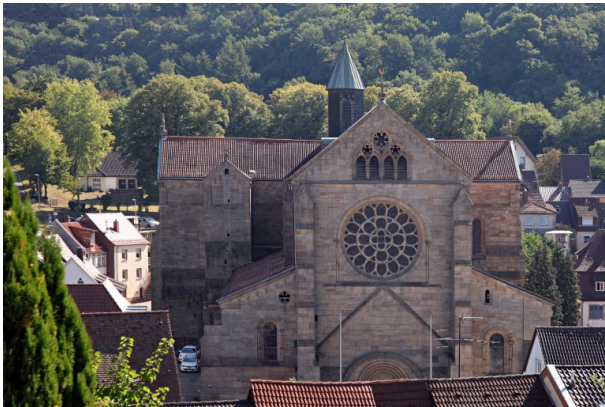
Blick auf die Westseite der ehemaligen Abteikirche mit der Fensterrose aus dem Jahr 1249. (Harald Kröher, 2018)

Ein Schmuckstück ist die burgundische Fensterrose aus dem Jahr 1249 mit einem Durchmesser von sieben Metern. Sie befindet sich in der Westfassade und ist von besonderer Schön- und Einzigartigkeit. Die Fensterrose weist drei Ringe mit Fenstern auf. Den äußeren Kranz bilden 16 spitzbogige große Fenster, worauf acht kleinere Fenster im mittleren Ring folgen. In der Mitte sind vier Fenster zu sehen, die in die vier irdischen Himmelsrichtungen weisen. Die beiden inneren Radkränze zeigen außerdem Darstellungen von Weintrauben und Tieren.

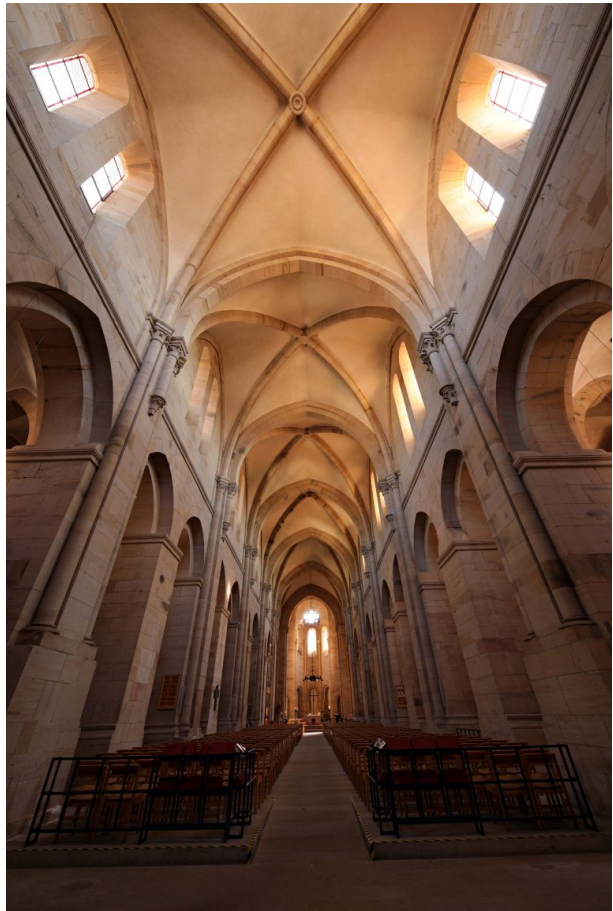
Blick in das Mittelschiff des Langhauses. (Harald Kröher, 2018)

Das Mittelschiff wird durch spitzbogige Gurtbögen in fünf Joche mit Kreuzrippen und Schildbögen geteilt. Über den durch Pfeiler gestützten spitzbogigen Arkaden verläuft ein **Gesims**, das durch die Hauptpfeiler unterbrochen wird. Die Seitenschiffe weisen verschiedene Raumhöhen auf und besitzen je zehn kreuzgratgewölbte Joche. Der Grund dafür ist, dass man während des Baus auf starke Quellen stieß, wodurch man gezwungen war, einige Teile der Kirche in einem höheren Bodenniveau anzulegen. Auch die Breite der Seitenschiffe variiert. So ist das nördliche Seitenschiff schmaler als das südliche Seitenschiff.

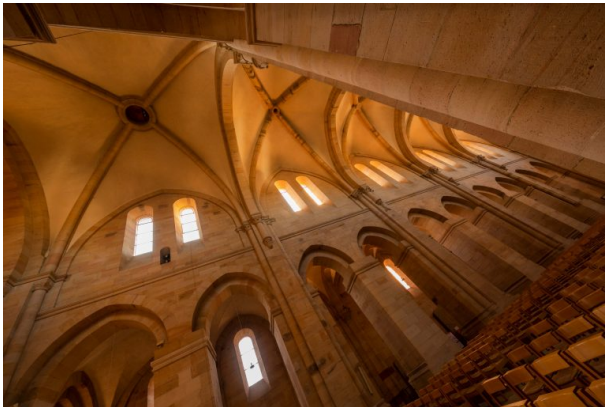
Spitzbogengewölbe der gotischen Kirche. (Harald Kröher, 2018)

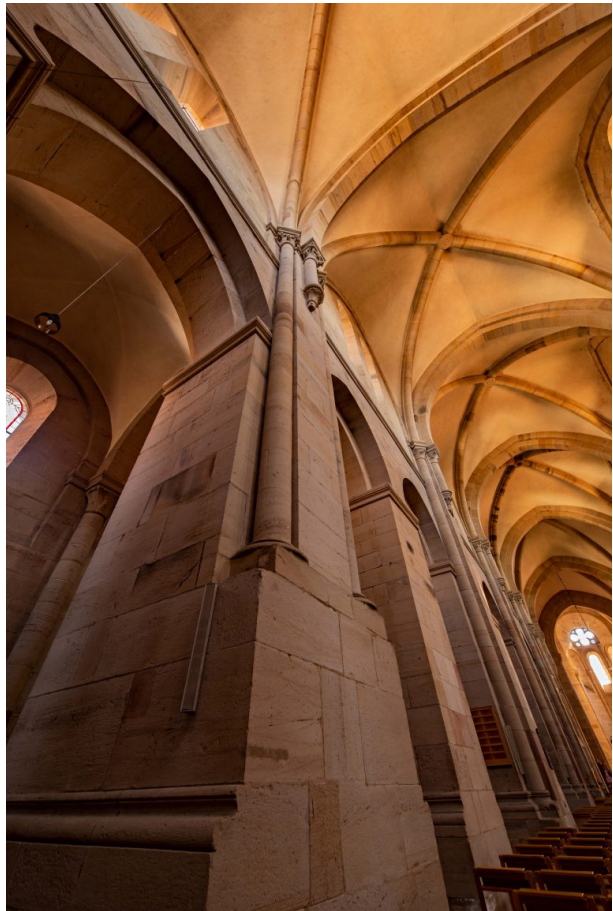
Die Säulen trennen das Mittelschiff zu den Seitenschiffen. (Harald Kröher, 2018)
