# Abteikirche Otterberg

**Alternative Bezeichnungen:** Simultanpfarrkirche Mariä Himmelfahrt, Klosterkirche

Die Abteikirche in Otterberg wurde vermutlich um 1250 errichtet. Sie war Teil einer Klosteranlage der Zisterziensermönche in Otterberg. Neben dem Kapitelsaal und Teilen der Außenmauern des katholischen Pfarrheims, ist die Abteikirche das einzige erhaltene Bauwerk des ehemaligen Otterberger Klosters.

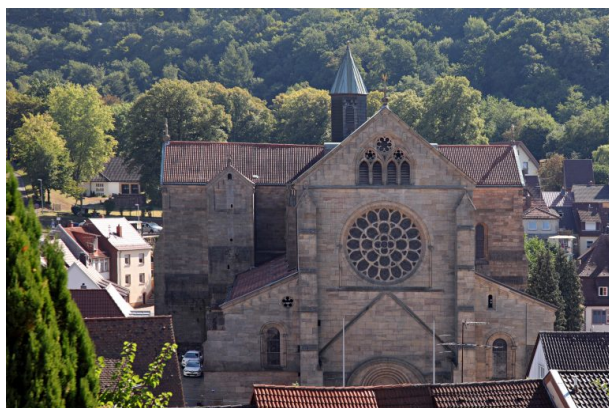
*Blick auf die Westseite der ehemaligen Abteikirche mit der Fensterrose aus dem Jahr 1249. (Harald Kröher, 2018)*

Ein Schmuckstück ist die burgundische Fensterrose aus dem Jahr 1249 mit einem Durchmesser von sieben Metern. Sie befindet sich in der Westfassade und ist von besonderer Schön- und Einzigartigkeit. Die Fensterrose weist drei Ringe mit Fenstern auf. Den äußeren Kranz bilden 16 spitzbogige große Fenster, worauf acht kleinere Fenster im mittleren Ring folgen. In der Mitte sind vier Fenster zu sehen, die in die vier irdischen Himmelsrichtungen weisen. Die beiden inneren Radkränze zeigen außerdem Darstellungen von Weintrauben und Tieren.

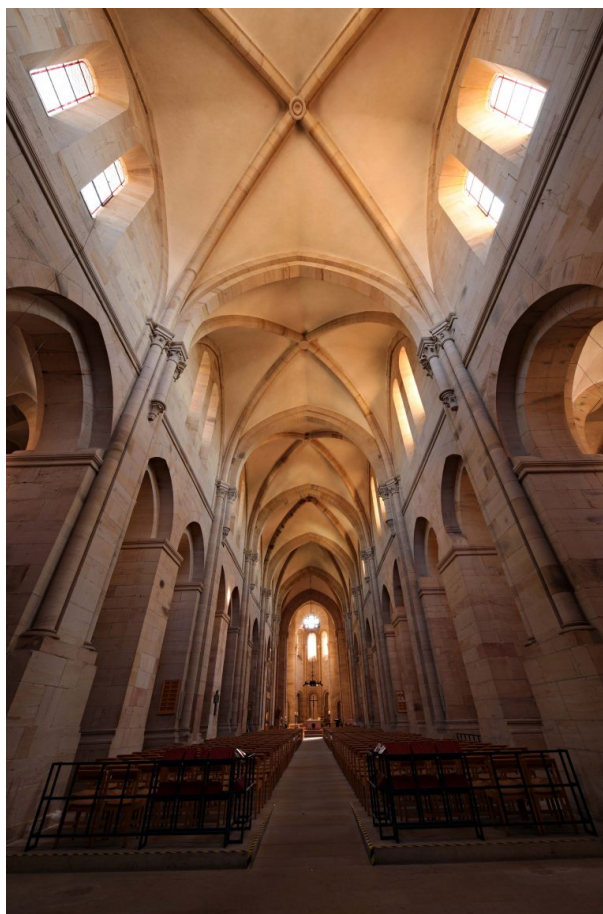
*Blick in das Mittelschiff des Langhauses. (Harald Kröher, 2018)*

Das Mittelschiff wird durch spitzbogige Gurtbögen in fünf Joche mit Kreuzrippen und Schildbögen geteilt. Über den durch Pfeiler gestützten spitzbogigen Arkaden verläuft ein **Gesims**, das durch die Hauptpfeiler unterbrochen wird. Die Seitenschiffe weisen verschiedene Raumhöhen auf und besitzen je zehn kreuzgratgewölbte Joche. Der Grund dafür ist, dass man während des Baus auf starke Quellen stieß, wodurch man gezwungen war, einige Teile der Kirche in einem höheren Bodenniveau anzulegen. Auch die Breite der Seitenschiffe variiert. So ist das nördliche Seitenschiff schmaler als das südliche Seitenschiff.
