# Abteikirche Otterberg

**Alternative Bezeichnungen:** Simultanpfarrkirche Mariä Himmelfahrt, Klosterkirche

**Die Abteikirche in Otterberg wurde vermutlich um 1250 errichtet. Sie war Teil einer Klosteranlage der Zisterziensermönche in Otterberg. Neben dem Kapitelsaal und Teilen der Außenmauern des katholischen Pfarrheims, ist die Abteikirche das einzige erhaltene Bauwerk des ehemaligen Otterberger Klosters.**

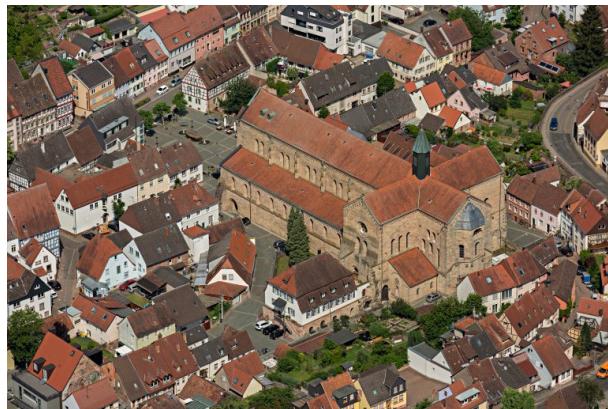
Abteikirche Otterberg von Südosten. (Harald Kröher, 2018)

Die dreischiffige Pfeilerbasilika mit östlichem Querhaus und fast quadratischer **Vierung**, zeichnet sich durch ihre Kreuzform aus. Die Kreuzarme sind unterschiedlich lang und der Chor wurde durch eine polygonale **Apsis** erweitert. Die Kirche weist einschließlich der Chorkapellen eine Länge von knapp achtzig Metern auf. Mit ihrer einstigen Vorhalle vor dem Westportal war die Kirche sogar noch länger. Heute sind von der Vorhalle nur noch Abbruchstellen erkennbar. Das Querhaus weist eine Breite von etwa 36 Metern auf. Bis zum Dachfirst beträgt die Höhe knapp 26 Meter. Das Kirchengebäude wurde aus gelblich-weißem Sandstein geschaffen, der wahrscheinlich in der näheren Umgebung gewonnen wurde.

An der Außenwand, an der Ecke des nördlichen Seitenschiffs zum nördlichen Querhaus ist ein viereckiger Treppenturm angebaut. Der ehemalige Kreuzgang schloss in südlicher Richtung an die Längsseite der Abteikirche an.

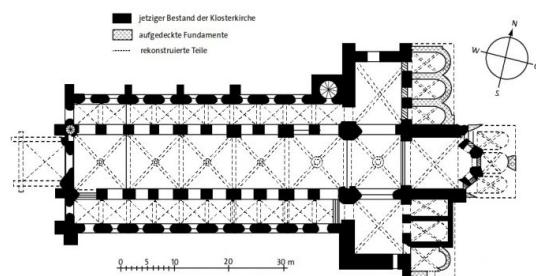
Grundriss der Abteikirche in Otterberg (Anne Parlow, 2020)

Ebenfalls typisch für einen Bau der Zisterzienser waren die neun angegliederten Nebenkapellen. Es handelte sich dabei um sechs Querhauskapellen und drei Chorkapellen, die sich an den Ostwänden der Kreuzarme sowie an der Apsis am Altarraum befanden. Die Taufkapelle und die Sakramentskapelle mit Tabernakel sind am südlichen Querhaus noch vorhanden. Die übrigen Kapellen wurden 1650 abgebrochen und sind nur noch an ihren Abbruchstellen am Mauerwerk erkennbar.

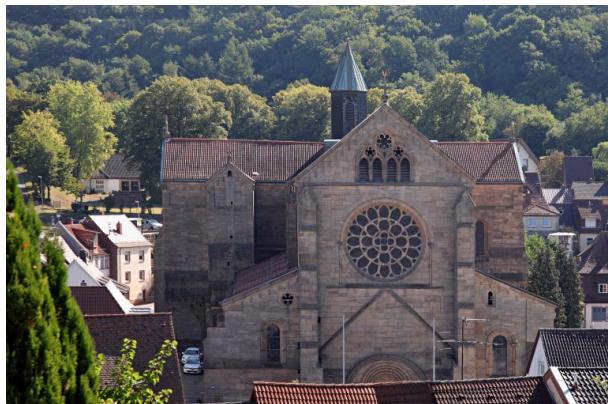
*Blick auf die Westseite der ehemaligen Abteikirche mit der Fensterrose aus dem Jahr 1249. (Harald Kröher, 2018)*

Ein Schmuckstück ist die burgundische Fensterrose aus dem Jahr 1249 mit einem Durchmesser von sieben Metern. Sie befindet sich in der Westfassade und ist von besonderer Schön- und Einzigartigkeit. Die Fensterrose weist drei Ringe mit Fenstern auf. Den äußeren Kranz bilden 16 spitzbogige große Fenster, worauf acht kleinere Fenster im mittleren Ring folgen. In der Mitte sind vier Fenster zu sehen, die in die vier irdischen Himmelrichtungen weisen. Die beiden inneren Radkränze zeigen außerdem Darstellungen von Weintrauben und Tieren.

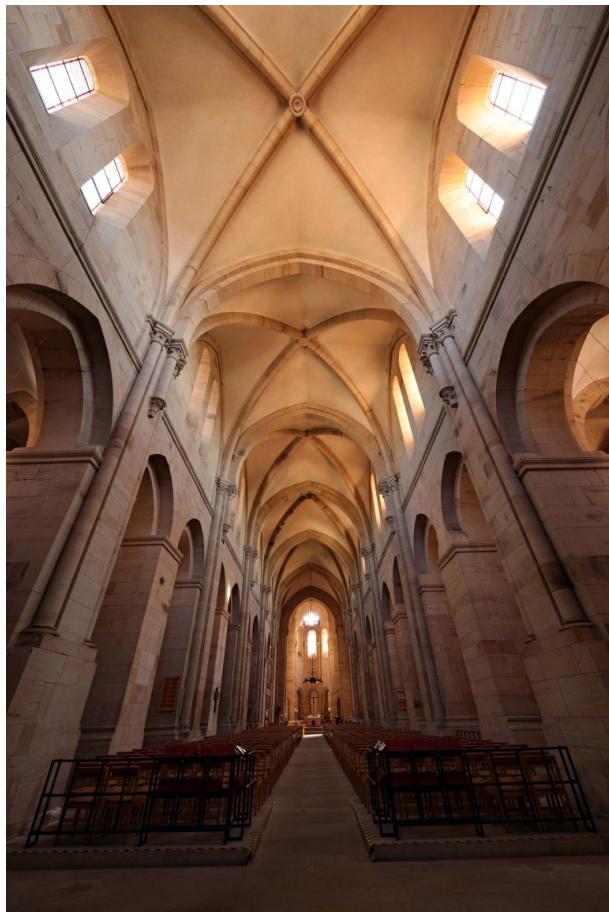
*Blick in das Mittelschiff des Langhauses. (Harald Kröher, 2018)*

Das Mittelschiff wird durch spitzbogige Gurtbögen in fünf Joche mit Kreuzrippen und Schildbögen geteilt. Über den durch Pfeiler gestützten spitzbogigen Arkaden verläuft ein **Gesims**, das durch die Hauptpfeiler unterbrochen wird. Die Seitenschiffe weisen verschiedene Raumhöhen auf und besitzen je zehn kreuzgratgewölbte Joche. Der Grund dafür ist, dass man während des Baus auf starke Quellen stieß, wodurch man gezwungen war, einige Teile der Kirche in einem höheren Bodenniveau anzulegen. Auch die Breite der Seitenschiffe variiert. So ist das nördliche Seitenschiff schmäler als das südliche Seitenschiff.

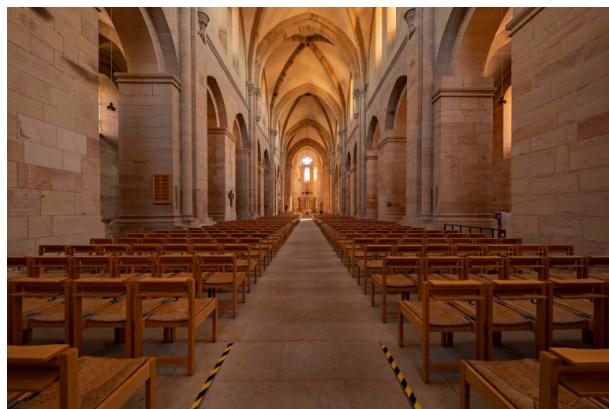
*Blick in das Mittelschiff Richtung Chor. (Harald Kröher, 2018)*

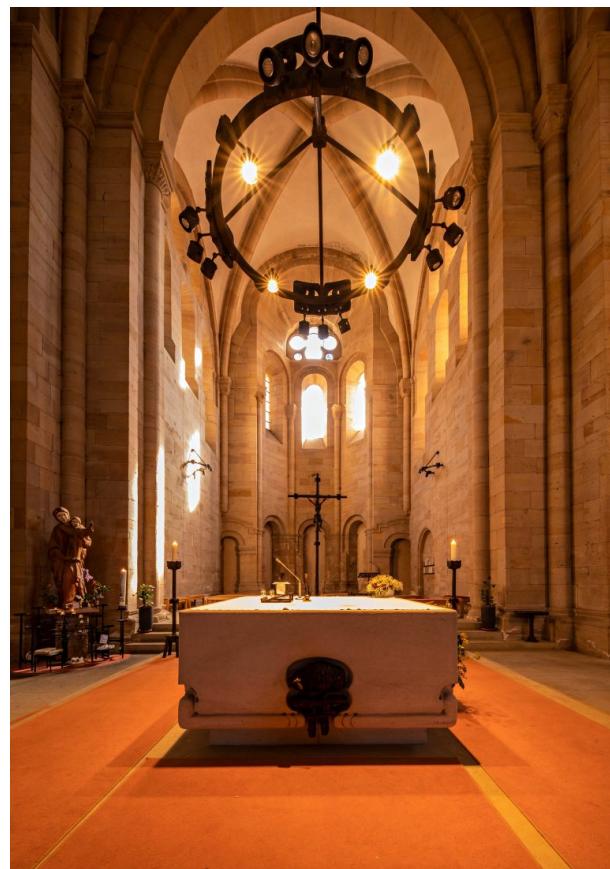
*Chor der ehemaligen Abteikirche. (Harald Kröher, 2018)*

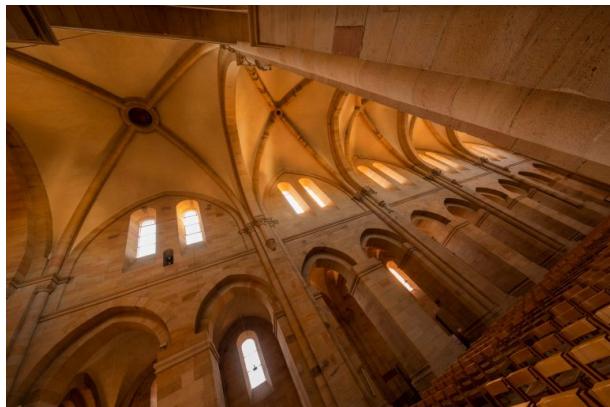
*Spitzbogengewölbe der gotischen Kirche. (Harald Kröher, 2018)*

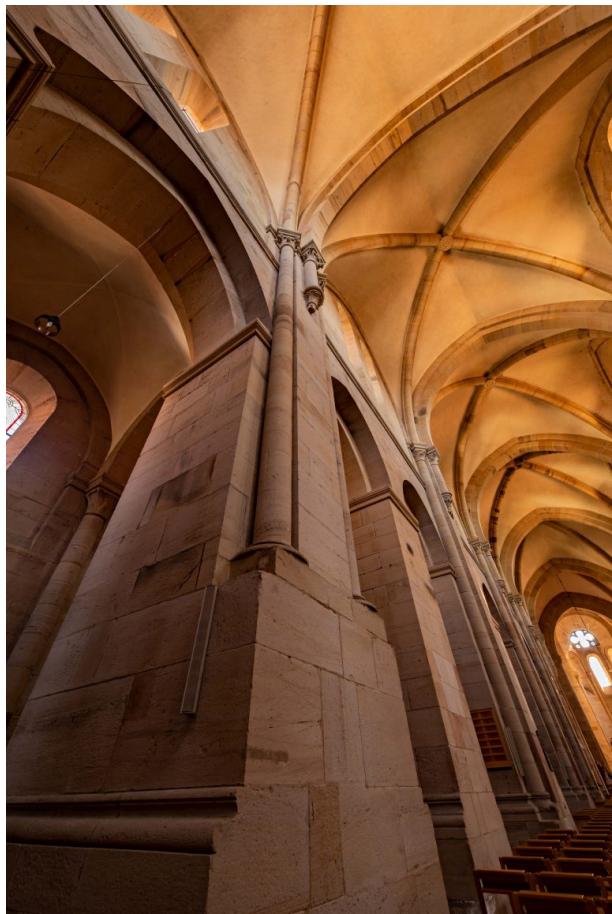
*Die Säulen trennen das Mittelschiff zu den Seitenschiffen. (Harald Kröher, 2018)*
