Burgruine Steinenschloss bei Thaleischweiler-Fröschen

Die denkmalgeschützte Burgruine Steinenschloss bei Thaleischweiler-Fröschen wurde um 1100 erbaut und stand lediglich 100 Jahre lang, bis sie wieder verlassen wurde und verfiel. Von ihrer Geschichte gibt es keine eindeutigen Überlieferungen, jedoch wurde die Historie anhand von archäologischen Funden und Überresten rekonstruiert, so dass einige Schlüsse gezogen werden konnten. Letztendlich handelt es sich allerdings größtenteils um Vermutungen.

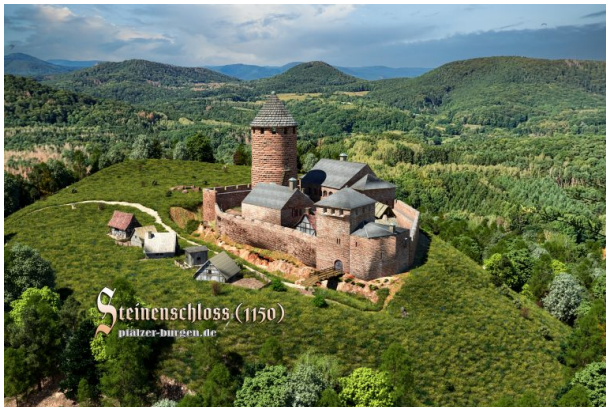
Rekonstruktion der Burg Steinenschloss von Peter wild, Vogelperspektive aus südwestlicher Richtung (Peter Wild)

Stärke von 1,80 Meter. Auf der Nordseite stand eine Schildmauer mit einer Stärke von 2,50 Meter. Der Eingang zur Kernburg befindet sich im Südwesteck der der Ringmauer. Der Eingang besteht aus einem Tor mit einer Breite von drei Metern, welches durch Fundstücke rekonstruiert werden konnte. In unmittelbarer Nähe zum Eingang befanden sich mehrere Räume, die als Unterkunft für Wachen dienten. Dominant in der Oberburg stand ursprünglich ein 25 x 12 Meter großes Gebäude. Überreste von zum Beispiel Feuerstellen und einem Kamin lassen auf die Funktion der einzelnen Räume schließen. In der Oberburg stand ein weiteres Gebäude mit einer Fläche von 11,5 x 8 Metern, von dem heute nur die Mauern des Kellers erhalten sind. Die Grenze zwischen Unter- und Oberburg war eine Mauer, in der ein weiterer Torbau eingelassen war.

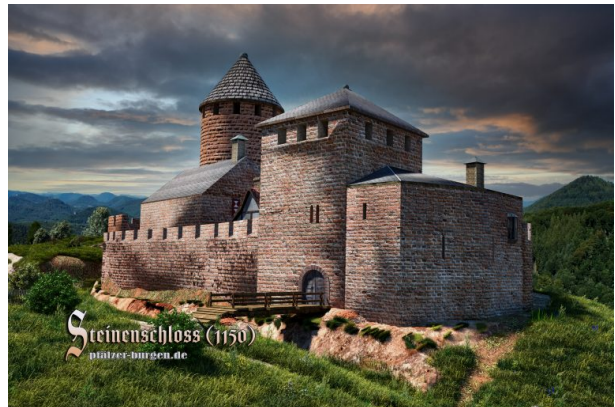
Rekonstruktion der Burg Steinenschloss von Peter wild, Torturm (Peter Wild)

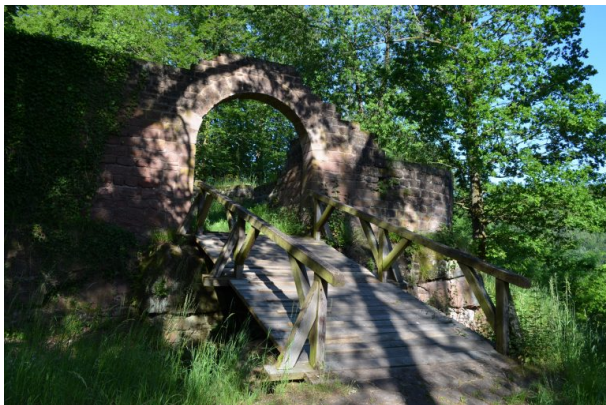
Torbogen und Eingang zur Burgruine (Dr. Hans-Günther Clev, 2019)

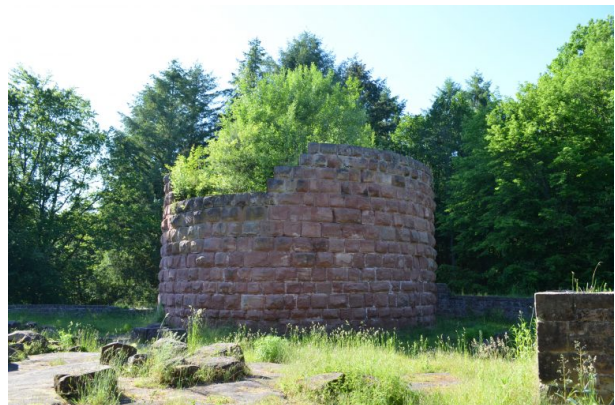
Überreste des Rundturms (Dr. Hans-Günther Clev, 2019)

An der Schildmauermitte in der Oberburg wurde ein Rundturm mit einem Durchmesser von 13,5 Metern und einer Mauerstärke von 2,5 Metern erbaut. Zwar weist die große Fläche des Turms auf einen Wohnturm hin, jedoch handelte es sich vermutlich um einen Bergfried, da bereits mindestens zwei Wohngebäude in der Burg vorhanden waren.

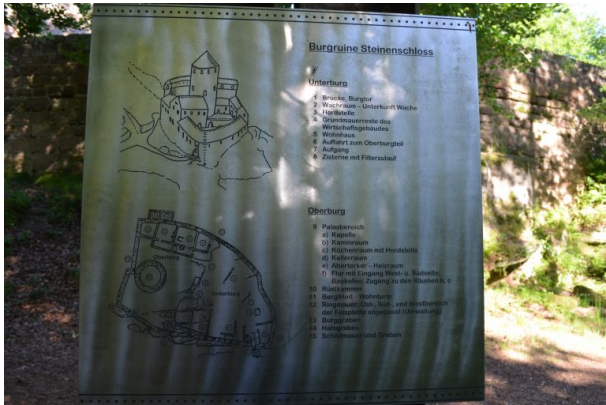
Infotafel Grundriss und Beschreibung (Dr. Hans-Günther Clev, 2019)

Heute sind nur noch wenige Überreste des Steinenschlosses vorhanden. Die Fläche der Kernburg belief sich auf rund 2.750 Quadratmeter und war geteilt in eine Ober- und eine Unterburg. Der Burgweg ist noch gut im Gelände zu erkennen. Er verläuft von der Vorburg aus in Richtung Nordwesten.
