Burgruine Steinenschloss bei Thaleischweiler-Fröschen

Alternative Bezeichnungen: Atzenstein

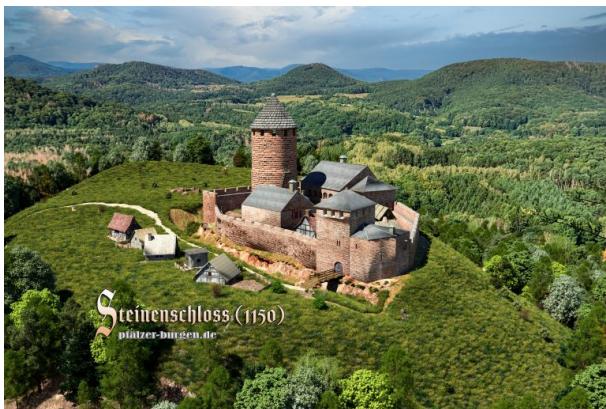
Rekonstruktion der Burg Steinenschloss von Peter wild, Vogelperspektive aus südwestlicher Richtung (Peter Wild)

Heute sind nur noch wenige Überreste des Steinenschlosses vorhanden. Die Fläche der Kernburg belief sich auf rund 2.750 Quadratmeter und war geteilt in eine Ober- und eine Unterburg. Der Burgweg ist noch gut im Gelände zu erkennen. Er verläuft von der Vorburg aus in Richtung Nordwesten.

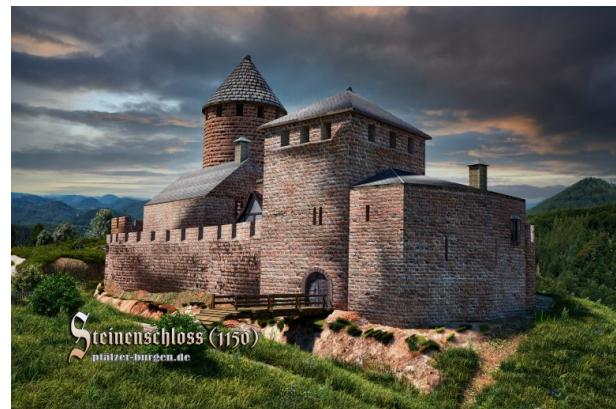
Rekonstruktion der Burg Steinenschloss von Peter wild, Torturm (Peter Wild)

Stärke von 1,80 Meter. Auf der Nordseite stand eine Schildmauer mit einer Stärke von 2,50 Meter. Der Eingang zur Kernburg befindet sich im Südwesteck der der Ringmauer. Der Eingang besteht aus einem Tor mit einer Breite von drei Metern, welches durch Fundstücke rekonstruiert werden konnte. In unmittelbarer Nähe zum Eingang befanden sich mehrere Räume, die als Unterkunft für Wachen dienten. Dominant in der Oberburg stand ursprünglich ein 25 x 12 Meter großes Gebäude. Überreste von zum Beispiel Feuerstellen und einem Kamin lassen auf die Funktion der einzelnen Räume schließen. In der Oberburg stand ein weiteres Gebäude mit einer Fläche von 11,5 x 8 Metern, von dem heute nur die Mauern des Kellers erhalten sind. Die Grenze zwischen Unter- und Oberburg war eine Mauer, in der ein weiterer Torbau eingelassen war.

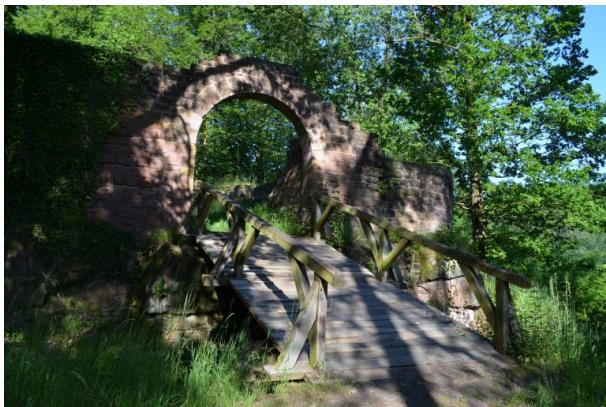
Torbogen und Eingang zur Burgruine (Dr. Hans-Günther Clev, 2019)

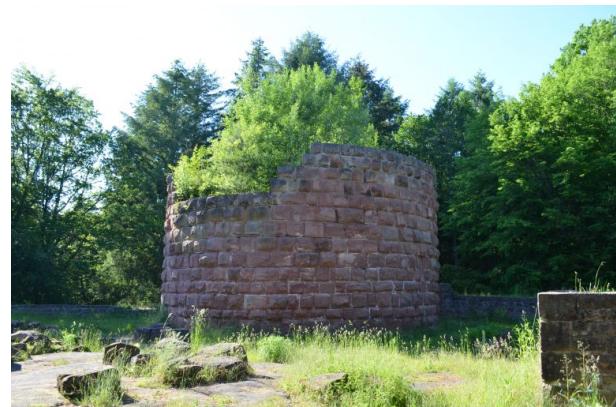
Überreste des Rundturms (Dr. Hans-Günther Clev, 2019)

An der Schildmauermitte in der Oberburg wurde ein Rundturm mit einem Durchmesser von 13,5 Metern und einer Mauerstärke von 2,5 Metern erbaut. Zwar weist die große Fläche des Turms auf einen Wohnturm hin, jedoch handelte es sich vermutlich um einen Bergfried, da bereits mindestens zwei Wohngebäude in der Burg vorhanden waren.

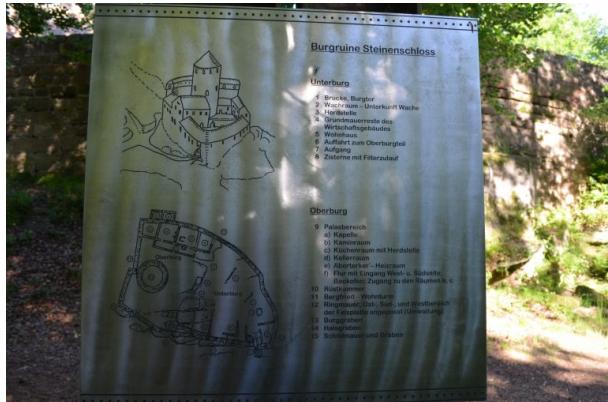
Infotafel Grundriss und Beschreibung (Dr. Hans-Günther Clev, 2019)

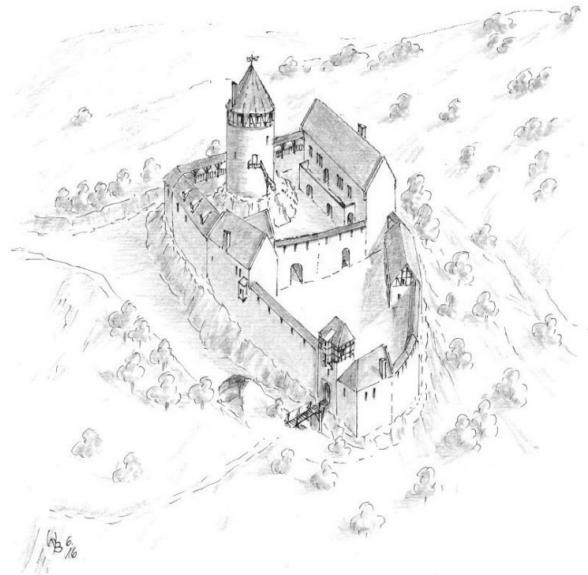
Zeichnerische Rekonstruktion von Wolfgang Braun,
<https://www.burgrekonstruktion.de/> (Wolfgang Braun)
