# Protestantische Kirche in Konken

Das protestantische Kirchengebäude in Konken hat eine Geschichte, die weit in die Vergangenheit zurückgeht. Teile des Neubaus von 1772 stammen immer noch vom alten Gebäude, das wegen mangelhaftem Zustand abgerissen werden musste. Das Gebäude, das sich heute an derselben Stelle befindet, steht unter Denkmalschutz.

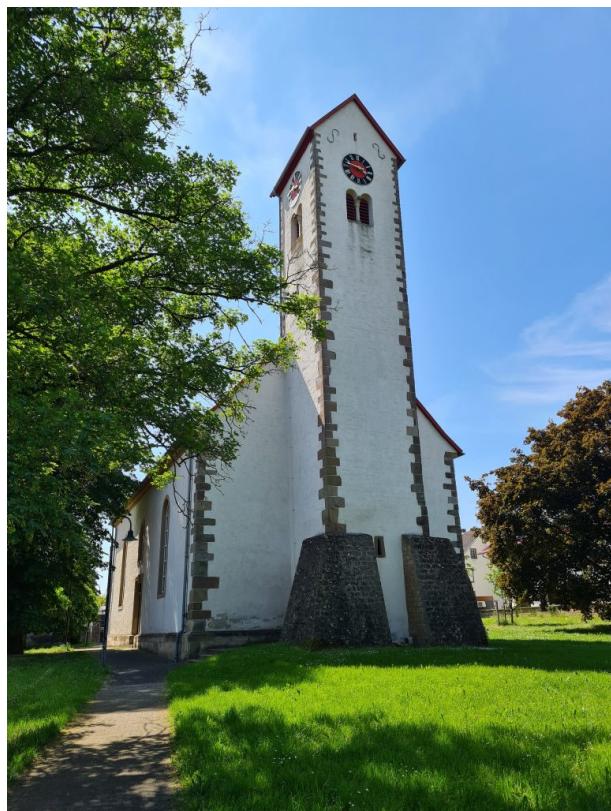
*Blick auf den Kirchturm aus östlicher Richtung  
(Alena Frieß, 2023)*

Der ehemalige südliche Chorflankenturm des Vorgängerbaues ist noch an der Außenseite des gerade abschließenden Altarraums zu sehen. An den Nordost- und Südostseiten sind weit ausladende Strebepfeiler von 1922 zu sehen, die als Notlösung zu bezeichnen sind, da sie in keinem Zusammenhang mit dem heutigen Erscheinungsbild des Turmschaftes stehen. Der Turm erhebt sich in drei Geschosse, die ursprünglich wahrscheinlich aus der romanischen Zeit stammen. Darüber sind drei weitere Geschosse aus barocker Zeit.

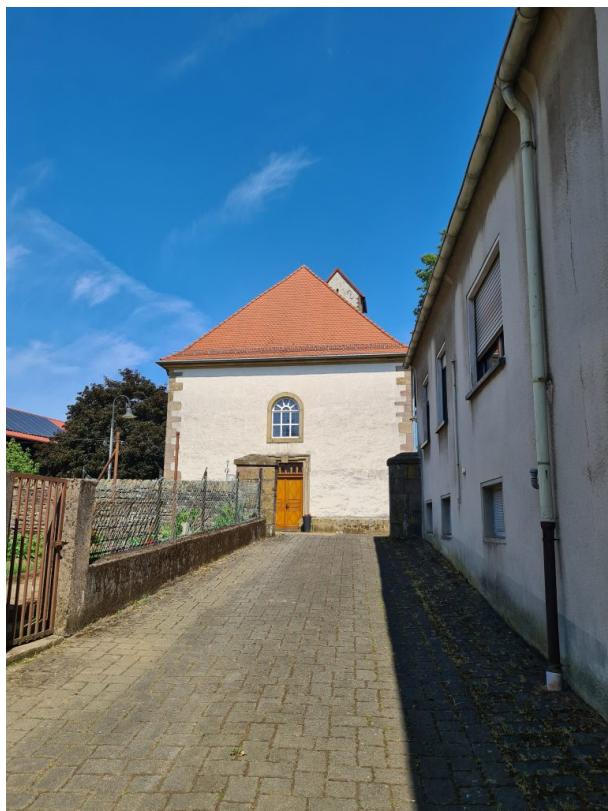
*Haupteingang der Kirche auf westlicher Seite  
(Alena Frieß, 2023)*

Das Kirchenhaus besitzt einen drei Fensterachsen tiefen Versammlungsraum, der über zwei profilierte und geohrte Portale auf der Südseite und auf der Westseite erschlossen ist. Über dem Westportal ist im Keilstein in großen Zahlen das Erbauungsjahr, also 1771, zu erkennen. Der Innenraum wird belichtet von hohen, schmalen Rundbogenfenstern und er ist durch eine hohe Voutendecke geschlossen.

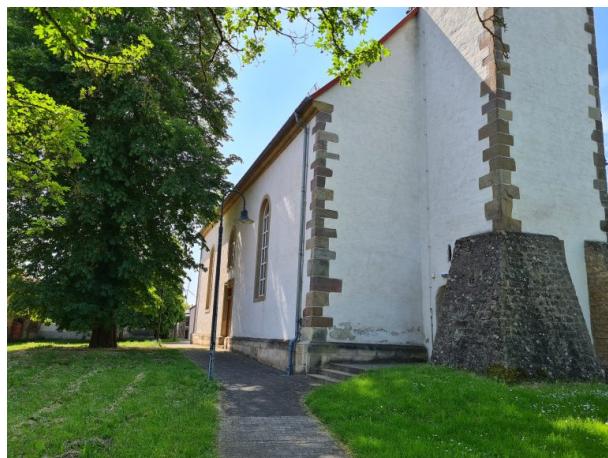
Weiterer Eingang auf südlicher Seite (Alena Friess, 2023)

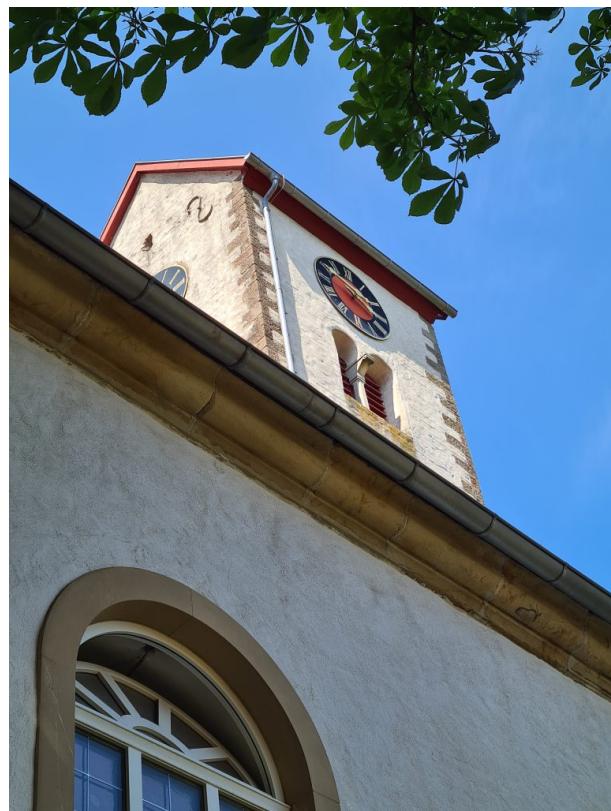
Detailaufnahme des Glockenturms (Alena Friess, 2023)
