Abteikirche Otterberg

Alternative Bezeichnungen: Simultanpfarrkirche Mariä Himmelfahrt, Klosterkirche

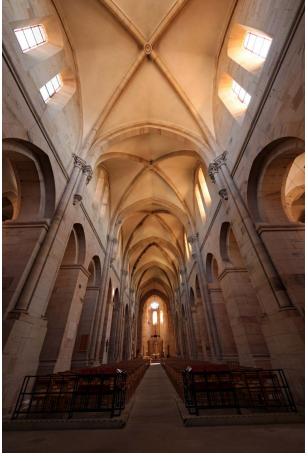
Blick in das Mittelschiff des Langhauses. (Harald Kröher, 2018)

Das Mittelschiff wird durch spitzbogige Gurtbögen in fünf Joche mit Kreuzrippen und Schildbögen geteilt. Über den durch Pfeiler gestützten spitzbogigen Arkaden verläuft ein **Gesims**, das durch die Hauptpfeiler unterbrochen wird. Die Seitenschiffe weisen verschiedene Raumhöhen auf und besitzen je zehn kreuzgratgewölbte Joche. Der Grund dafür ist, dass man während des Baus auf starke Quellen stieß, wodurch man gezwungen war, einige Teile der Kirche in einem höheren Bodenniveau anzulegen. Auch die Breite der Seitenschiffe variiert. So ist das nördliche Seitenschiff schmaler als das südliche Seitenschiff.

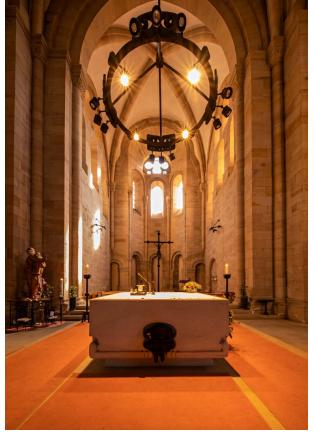
Blick in das Mittelschiff Richtung Chor. (Harald Kröher, 2018)

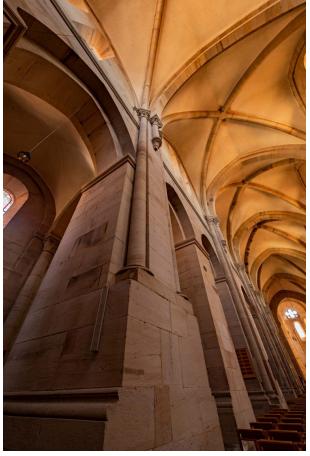
Spitzbogengewölbe der gotischen Kirche. (Harald Kröher, 2018)

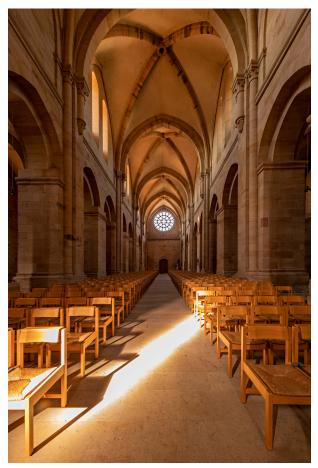
Die Säulen trennen das Mittelschiff zu den Seitenschiffen. (Harald Kröher, 2018)
